Hoe veilig is een woning?

door K. Jacobs

blankenberge

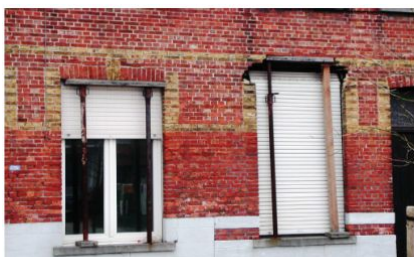
Dit is een tijdelijke oplossing om het onmiddellijke risico te beperken, maar kan niet als een definitieve herstelling worden beschouwd. Een specialist is verantwoord.

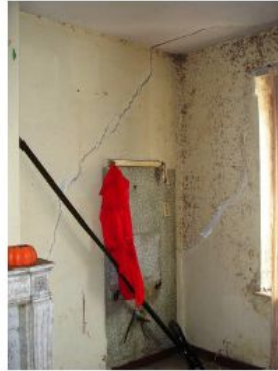
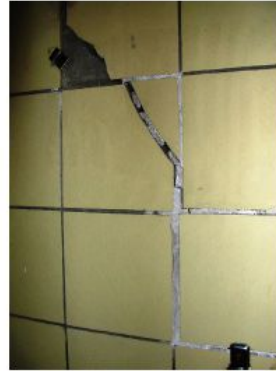
Voorbeelden van scheurvorming bij dragende binnenmuren

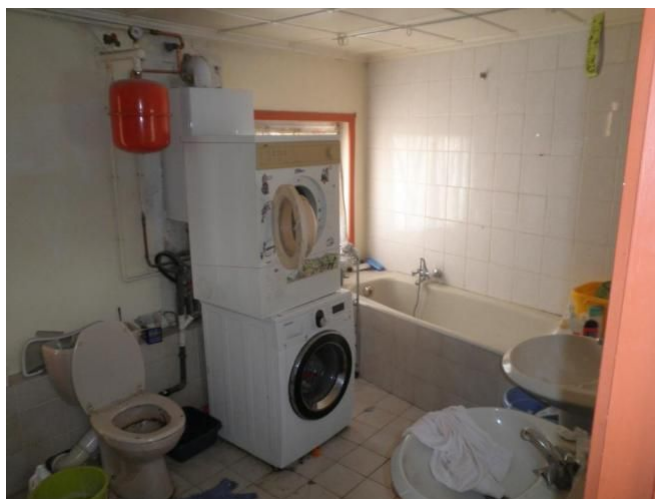
Bescherming
szone rond
douche of
bad.

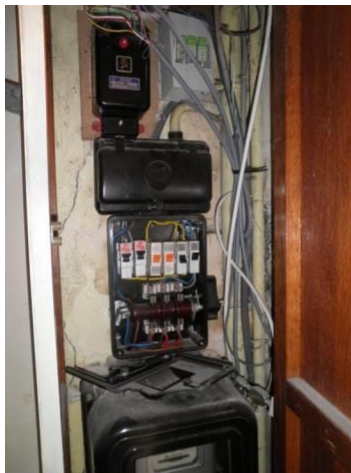
Aanraakbare delen onder spanning : elektrocutie gevaar - Brand!!!

Risico op elektrocutie door niet-afgeschermd mensschakeleer (rechtstreekse aanraking mogelijk).
Bovendien wordt rechtstreeks afgetakt aan de klemmen van de mensschakeleer – deze bindingen zijn dus niet beveiligd door zekeringen en vormen een brandgevaar.

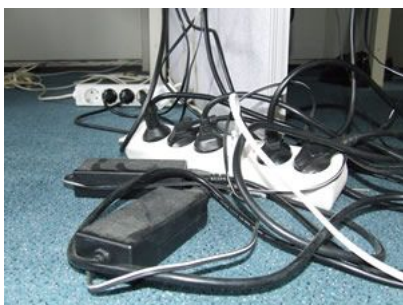
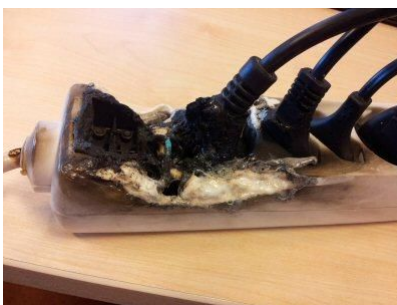
Overbelasting / foutieve afzekering: elektrocutie gevaar - Brand!!!

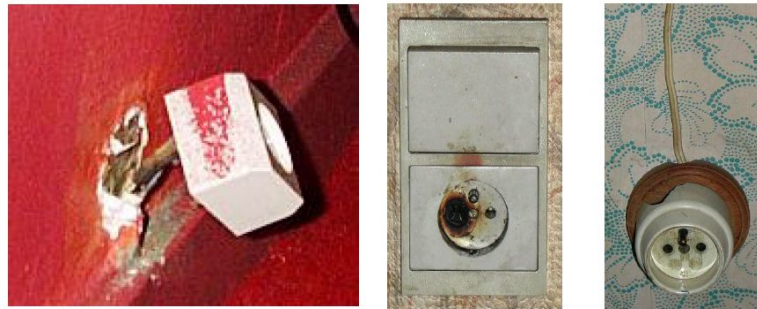
Overbelasting / beschadiging: elektrocutie gevaar - Brand!!!

Stopcontacten die loshangen, doorgebrand zijn, of aangesloten zijn op een te lichte bedrading worden als onbestaande beschouwd. Te lichte bedrading kan eveneens brandgevaar inhouden.

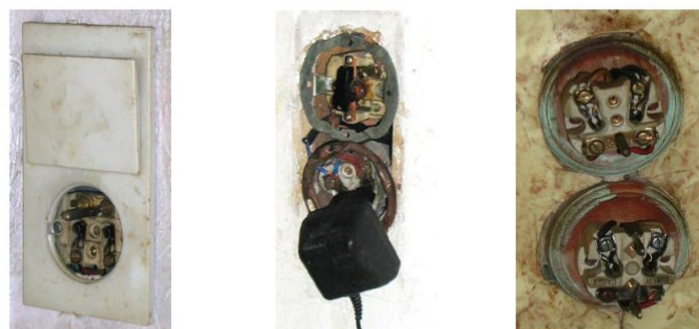
Overbelasting / beschadiging: elektrocutie gevaar - Brand!!!

Dergelijke stopcontacten kunnen niet op een veilige manier gebruikt worden. Ze worden beschouwd als onbestaande. Bovendien kunnen ze ook voor elektrocutiegevaar gequoteerd worden.

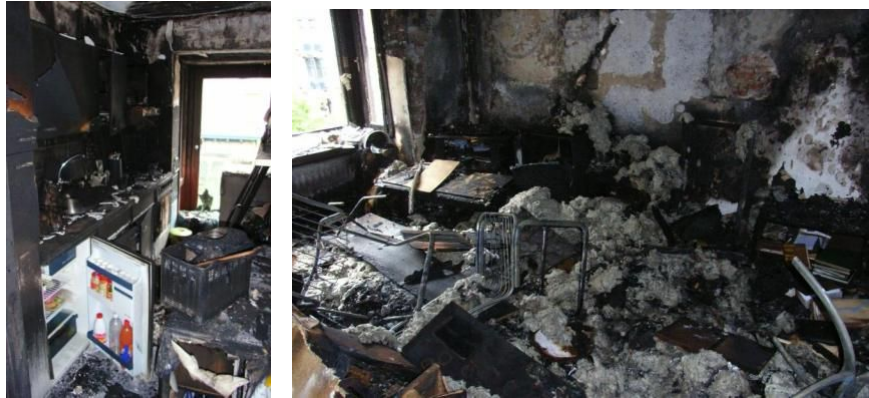
Overbelasting / foutieve afzekering: elektrocutie gevaar - Brand!!!

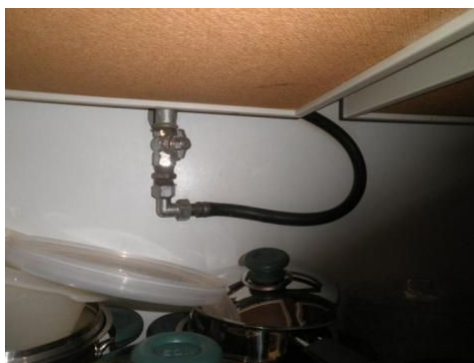
Aansluiting ingebouwde fornuizen

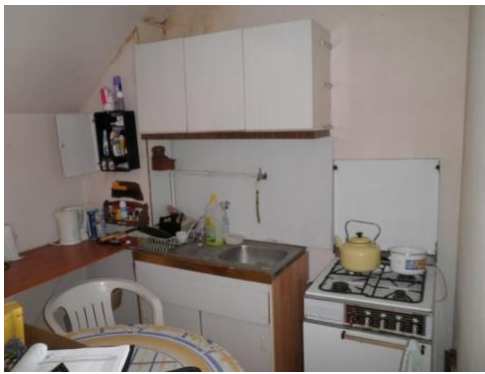
Aansluiting losstaande fornuizen

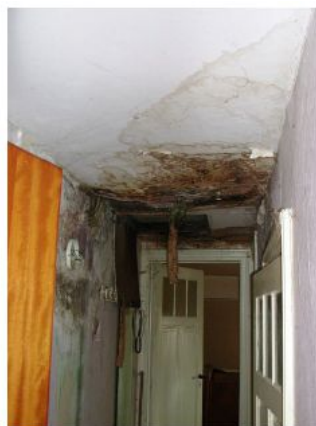
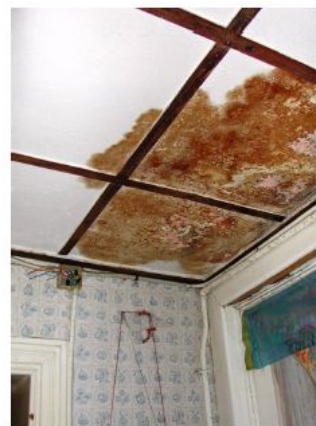
Insijpelend vocht

Plafonds: insijpelend vocht

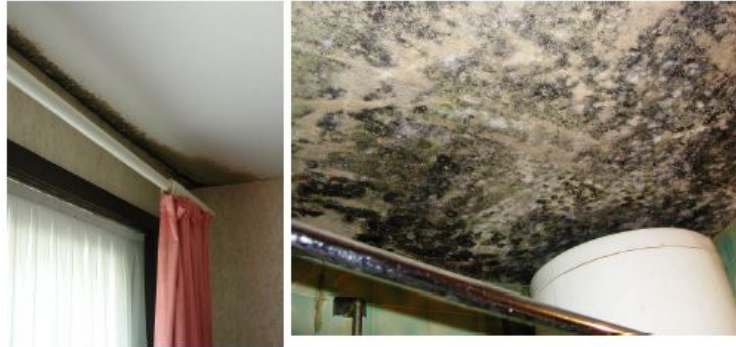
Condenserend vocht

Plafonds: condenserend vocht. Links een typische koudebrug.

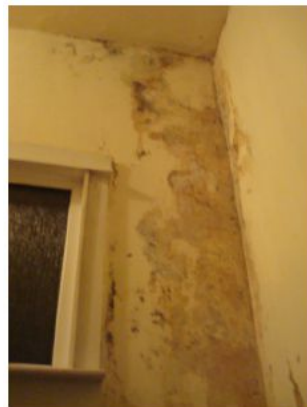
Doorslaand vocht

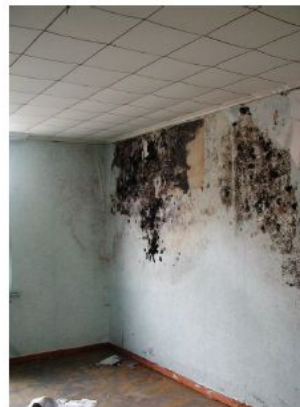
Doorslaand vocht + schimmel

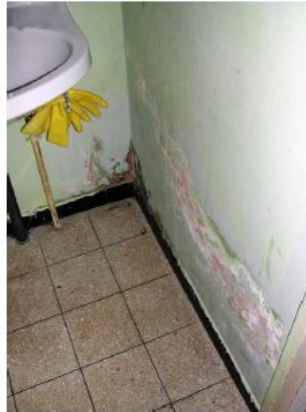
Opstijgend vocht

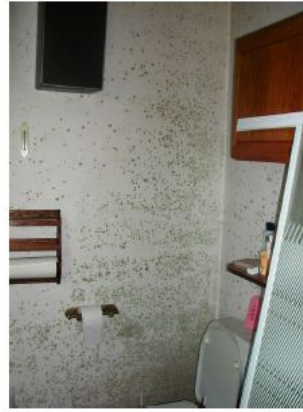
Condenserend vocht met schimmelvorming

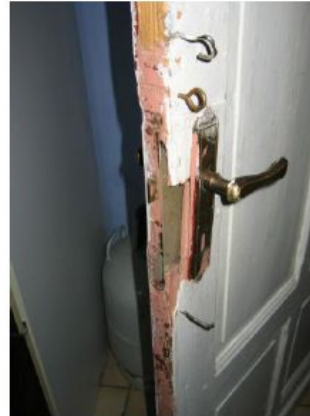
Beschadigd sluitwerk van de inkomdeur.

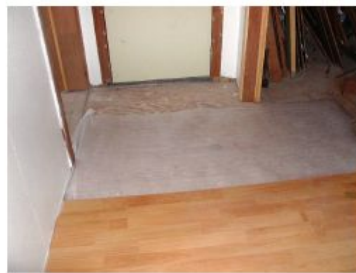
Ontbrekende stukken van de afwerkingslaag die een gevaar opleveren voor de bewoners.

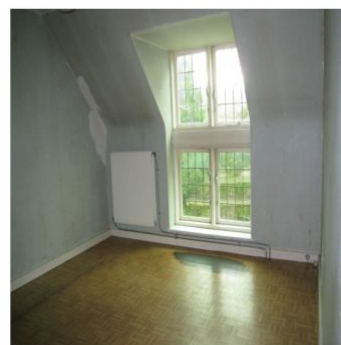
Borstwering onder raam is te laag. Een borstwering van 80cm is noodzakelijk.

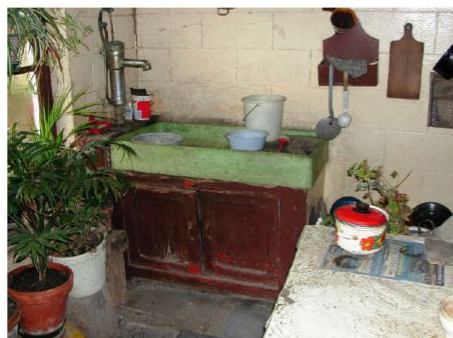
Geen toevoer van voor consumptie geschikt water aan de gootsteen: te beschouwen als onbestaande.

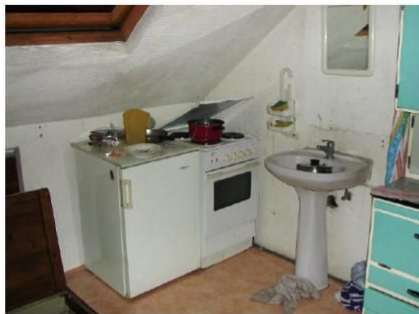
Een lavabo kan nooit beschouwd worden als gootsteen. De gootsteen is dus afwezig.

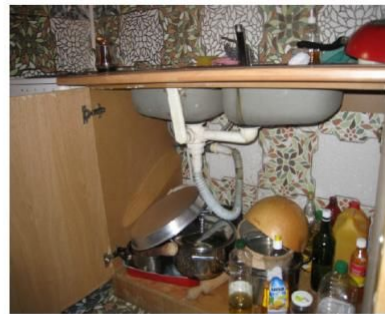
Dergelijke constructies van de afvoer worden niet beschouwd als conforme sifon. Een flexibel komt niet in aanmerking als sifon (= geen reukafsluiter voorzien).

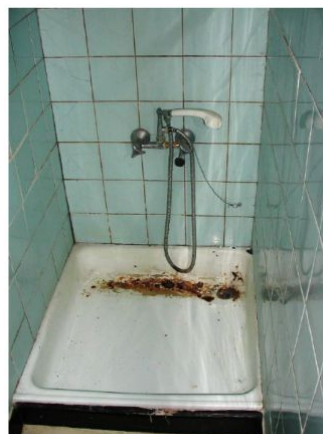
Douchebak ernstig verweerd.

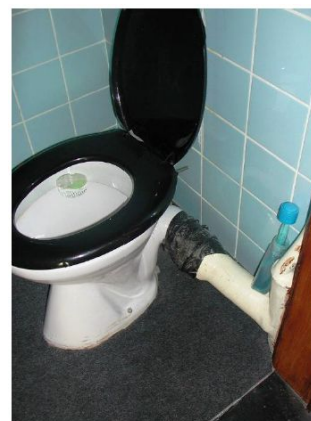
Toilet met gebreken: de afvoerleiding lekt.

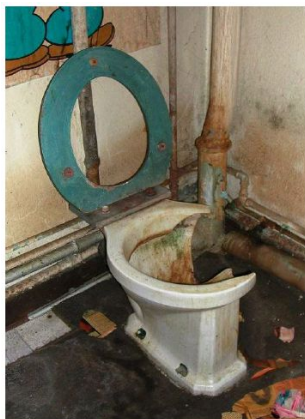
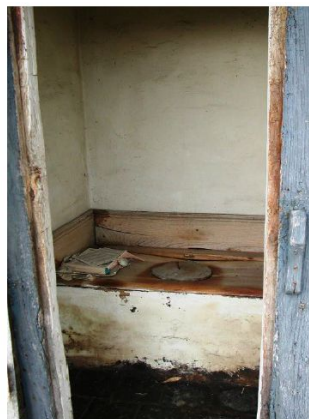
Deze "toiletten" worden als onbestaande beschouwd: links wegens de ernstige beschadiging die het toestel totaal onbruikbaar maakt; rechts wegens afwezigheid van watertoevoer, reukafsnijder, en afvoerleidingen.

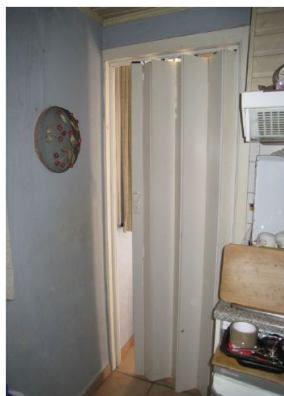
Slecht afsluitende vouwdeuren worden als onbestaand beschouwd. Als afscheiding tussen een wc met woon/keukenfunctie resulteert dat in het quoteren onder rubriek 186.

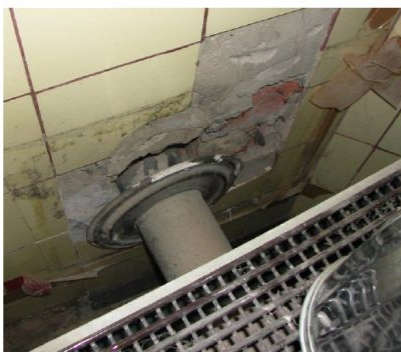
Deze verbindingen tussen aansluitkanaal, afvoerstop en/of afvoerkanaal zijn niet verdicht.

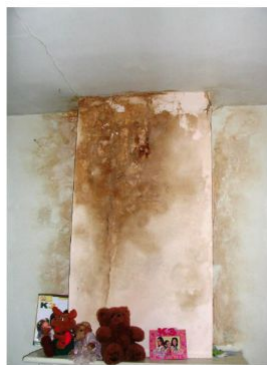
Vochtige schouwen verstoren een vlotte afvoer van de rookgassen en creëren daardoor een verhoogde kans op een slechte verbranding in het aangesloten toestel, met risico op CO-vergiftiging als gevolg.

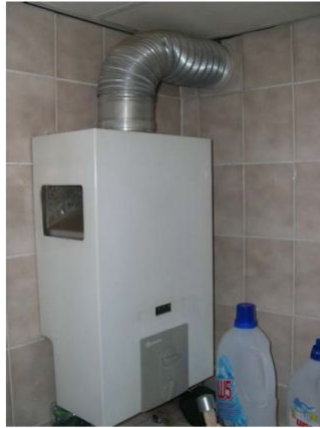
De metalen flexibel als rookgasafvoer is niet conform toegepast.
(niet in stijgende helling en ingedeukt)

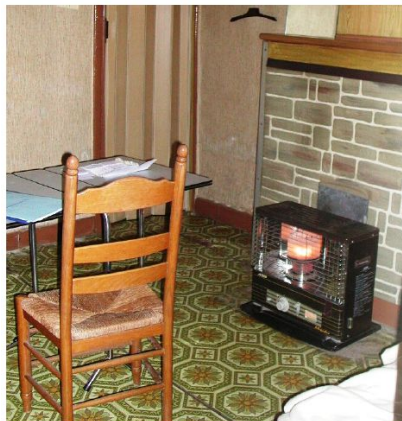
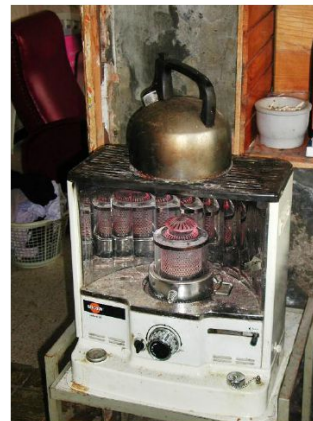
Mobiele verbrandingstoestellen die niet zijn aangesloten op een rookgasafvoer. Het al dan niet quoteren zal afhangen van de situatie in haar geheel. In ieder geval gebeurt er steeds een opname in de rubriek opmerkingen. Bovendien moet alles in het werk gesteld worden om de bewoners op de hoogte te brengen van de gevaren van dergelijke toestellen.

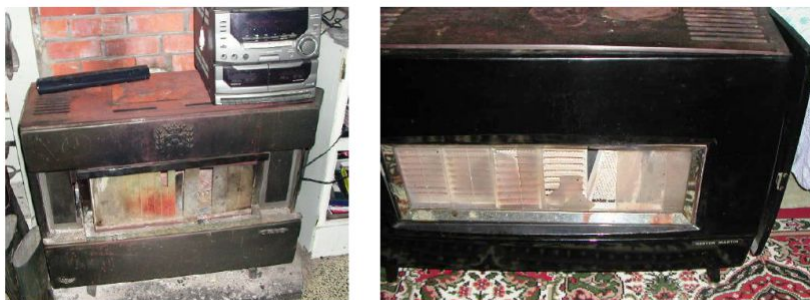
Een deel van de brandruitjes van deze kachels ontbreken. Bij voldoende luchttoevoer en een goede afvoer van de verbrandingsgassen is het risico op CO-vergiftiging minimaal. Zoniet is de kans op een ernstig risico op CO-vergiftiging reëel. Indien het toestel uitgerust is met een veiligheidsinstallatie (TTB) zal deze bij een dergelijke beschadiging niet of onvoldoende werken omdat de ontsnapping van de gassen op de niet voorziene plaats gebeurt.

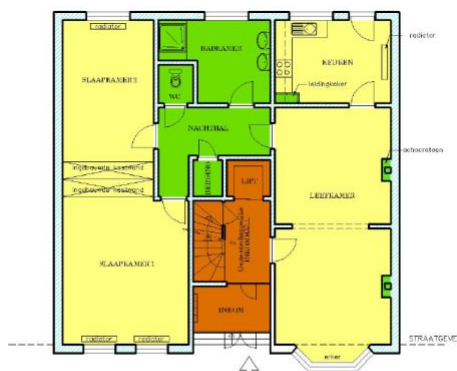
Voorbeeld: Pliattegrond van appartement gelijkvloers.

= Oppervlakte bouwloog (gelijkvloers)

= Oppervlakte appartement (= entiteit)

= Netto vloeroppervlakte woonruimten van de betrokken entiteit.
(In dit voorbeeld betreft het 4 woonruimten waaronder leef- en slaapkamers en een keuken.)

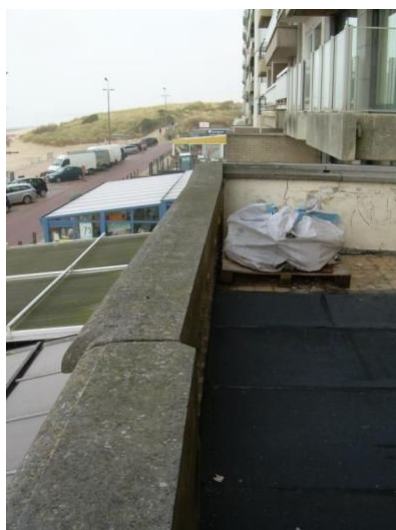
Borstwering onstabiel

- Gevaar openbare veiligheid
- Valgevaar

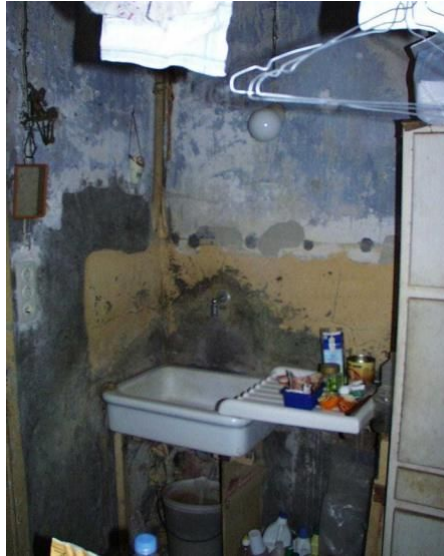
Geen afvoer, alles via emmer.

Deze wasgelegenheid wordt als onbestaand beschouwd.

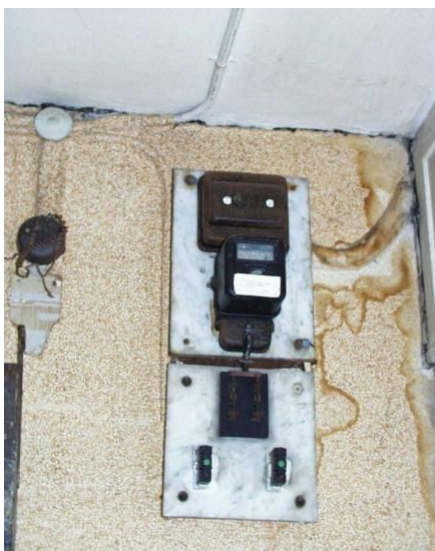
Messchakelaar en aanraakbare delen onder spanning.

Insijpelend vocht.

Gevaar voor elektrocutie.

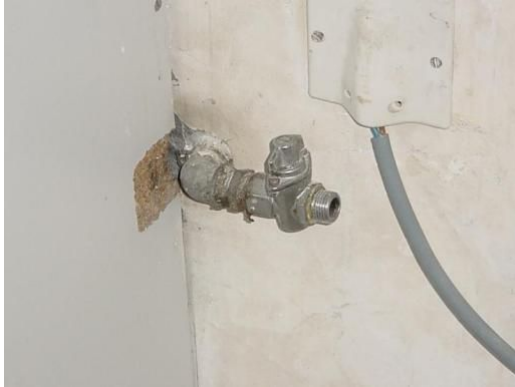
Aansluitpunt gastoestel met gaskraan zonder stop.

Gevaar tot ontploffing of brand.

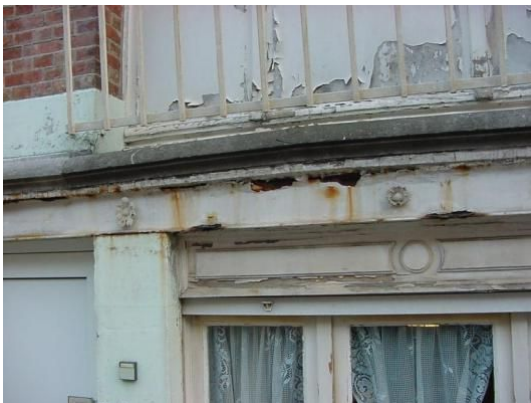
Aantasting van I- profiel boven het raam.

Gevaar stabiliteit.

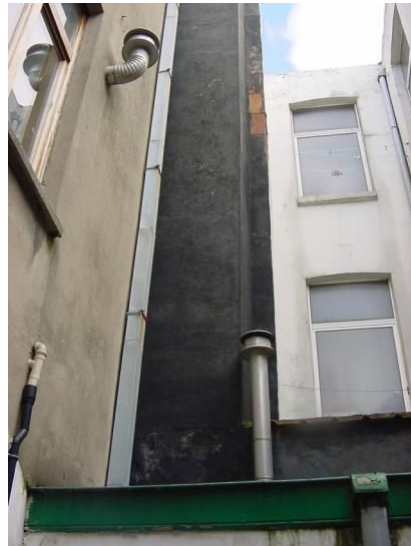
Afvoer rookgassen in decompressiezone.

Gevaar voor CO - intoxicatie.

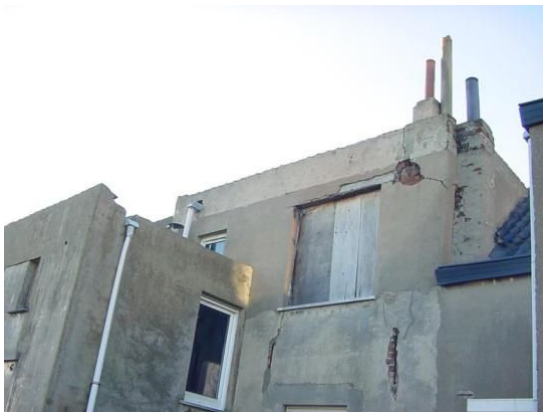
Schouwkanalen onstabiel.

Structurele breuken.

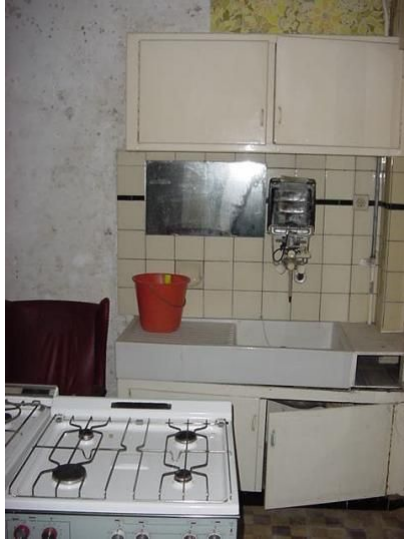
Slechte toestand
waterverwarmer.

Gevaar voor CO-
intoxicatie.

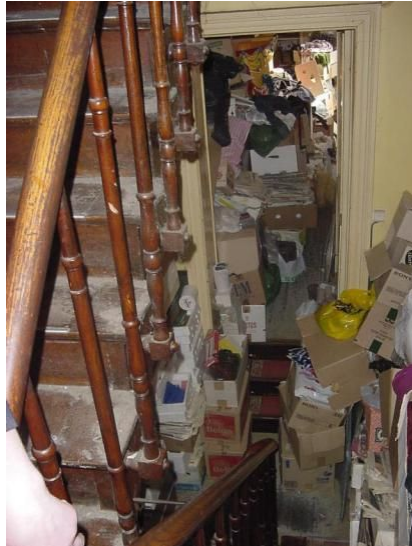
Evacuatiweg, gang vol brandbaar materiaal.

Verhoogd brandgevaar.

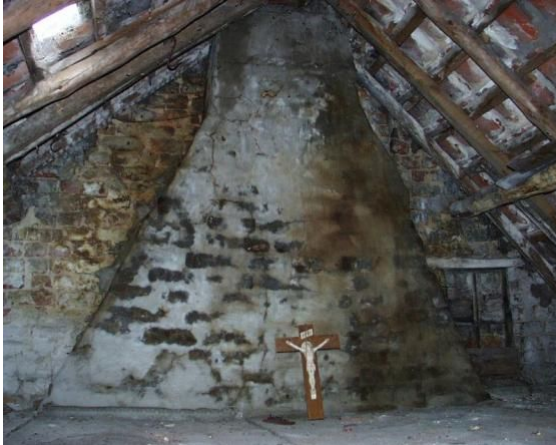
Aantasting dakgebinte door vocht en schimmel.

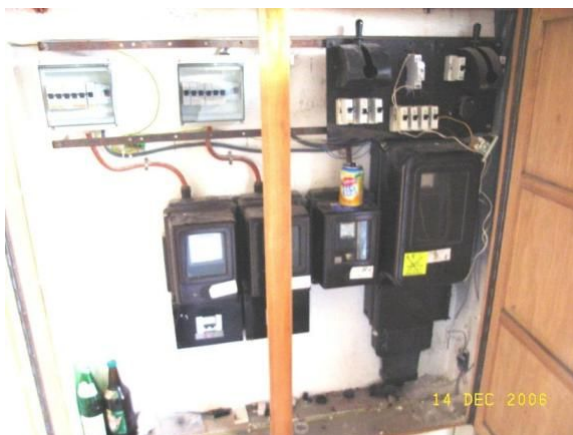
Verdeelbord met messchakelaar en aanraakbare delen onder spanning.

Gevaar voor elektrocutie of brand

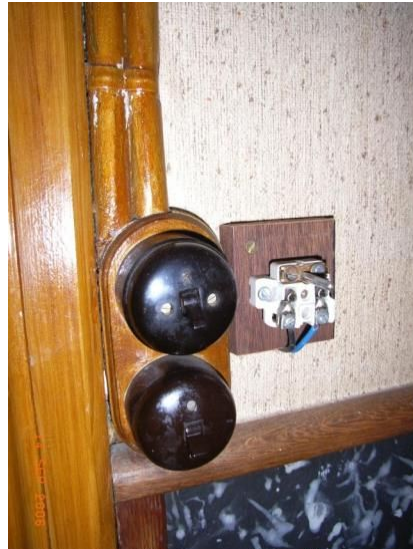
Omhulsel stopcontact verdwenen.

Aanraakbare delen onder spanning.

Stopcontact met aardingspin zonder aangesloten aardgeleider.

Gevaar voor elektrocutie of brand.

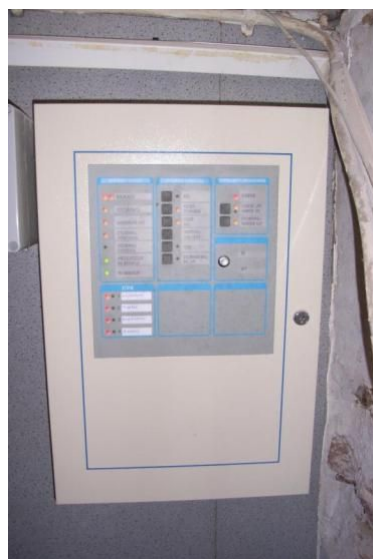
Brandcentrale staat in alarm.
